# 대구 구암동고분군 1호분 학술 발굴조사 발굴현장 공개 안내

2015 대구 구암동고분군 학술발굴조사

# 대구 구암동 고분군 1호분

## 현장설명회자료

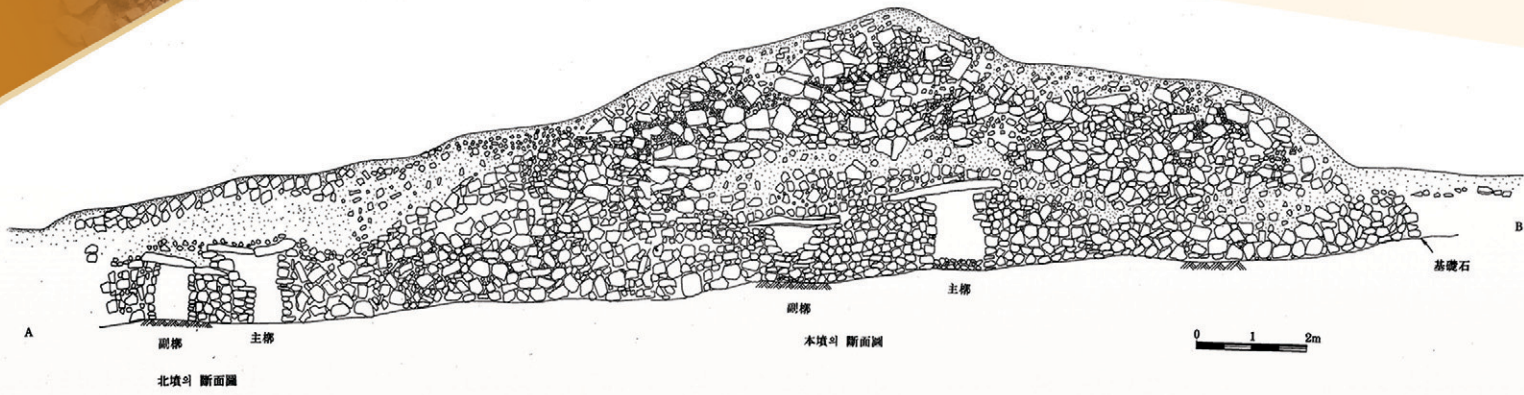
구암동 56호분 도면 : 1975년 영남대학교박물관 조사

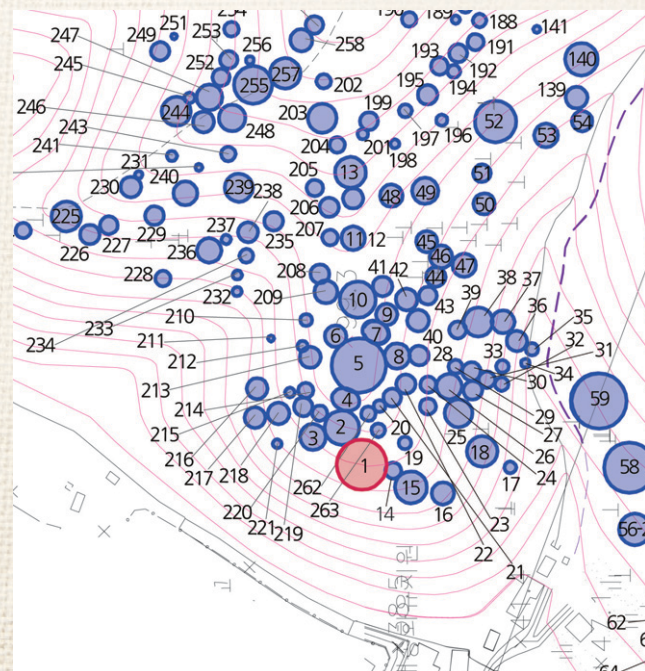
구암동 1호분 주변의 고분분포

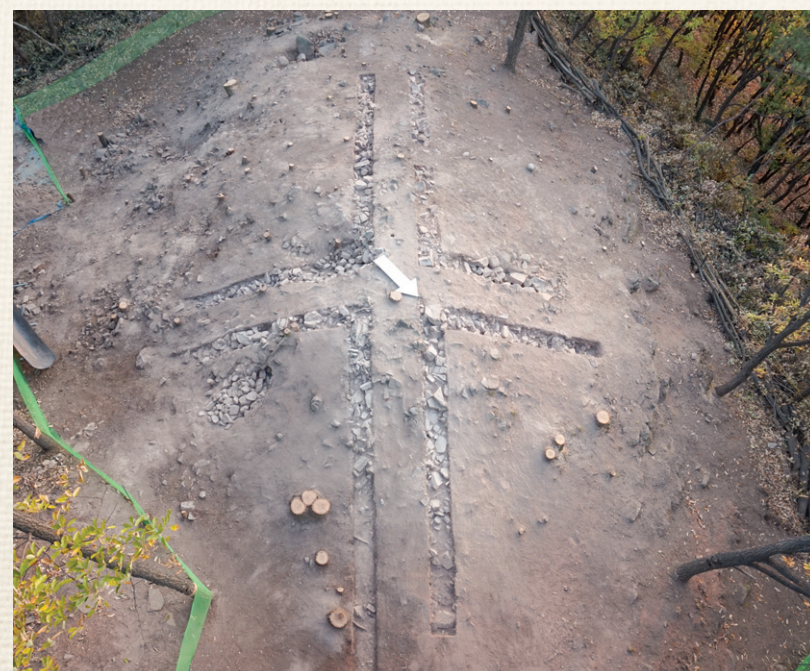
4분독에 의한 탐색갱 조사 : 표토 10cm 아래에서 적석부(봉석)가 노출됨

구암동1호분 봉분의 수목과 잡목을 제거하자 2개의 고분(남분 및 북분)이 연접된 형태의 장타원형 봉분이 노출되었다. 1호분의 축조 양상을 밝히기 위해 장타원형의 평면형태와 능선 방향을 고려하여 조사 표준 독(Baulk)을 장방향 1개소, 단방향 2개소로 설치하여 조사를 진행하였다. 표준 독(Baulk)에 연접하여 탐색 트렌치(Trench)를 조사한 결과 표토하 10cm 아래에서 10~30cm정도 크기의 돌들이 확인되었으며, 이것은 매장주체부의 개석(뚜껑돌)까지 쌓여 있었다. 또한 현재까지 조사된 것은 1호분의 북분이 먼저 조성된 후 남분이 연접하여 축조한 것으로 보인다.

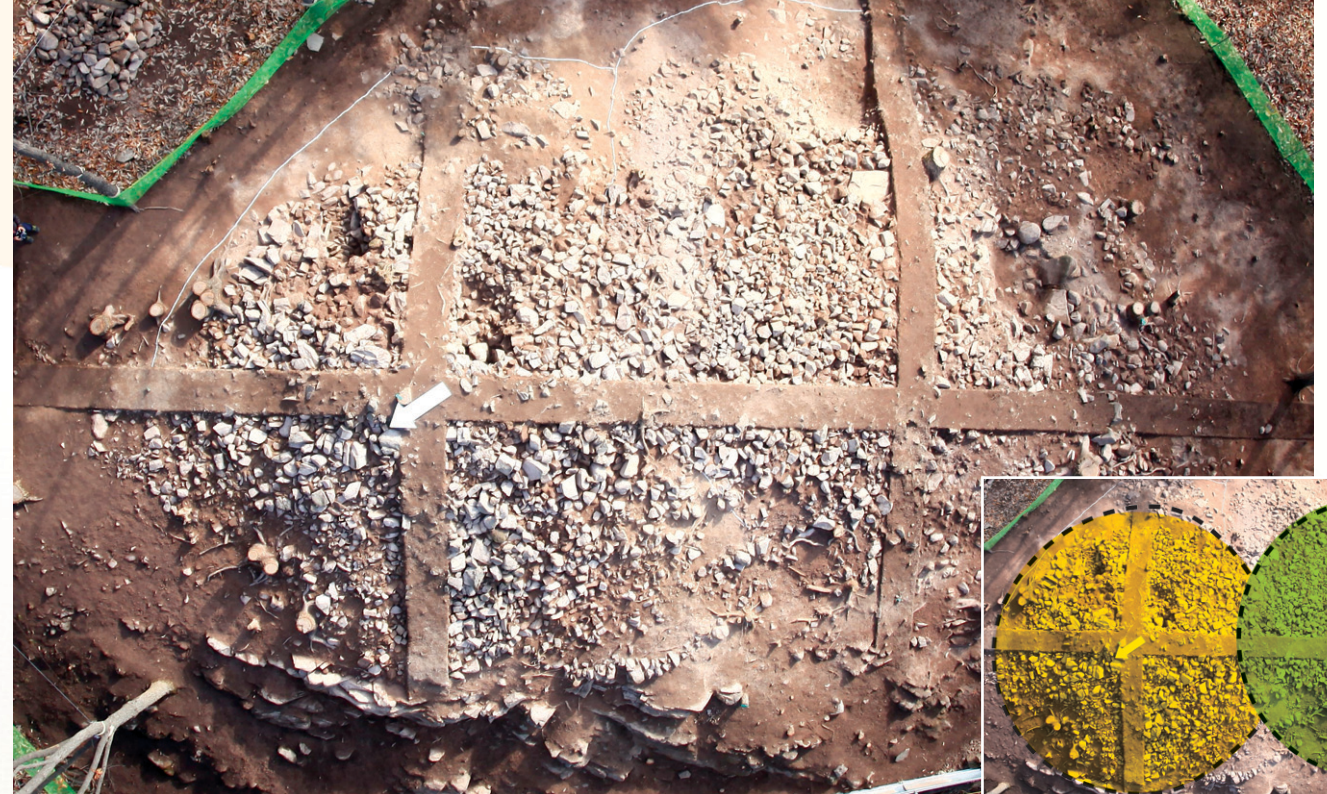
구암동 1호분 남분과 북분의 선후 관계

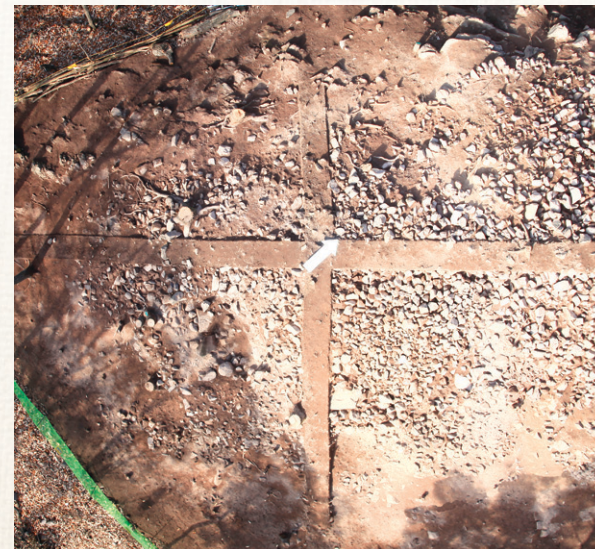
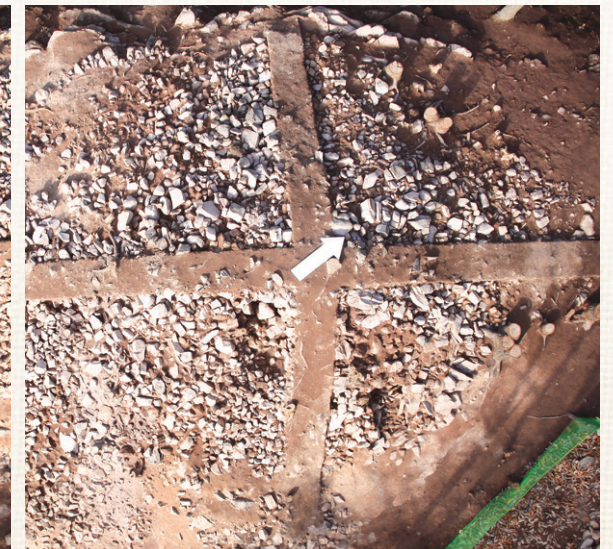
좌\_ 구암동 1호분 남분 / 우\_ 구암동 1호분 북분

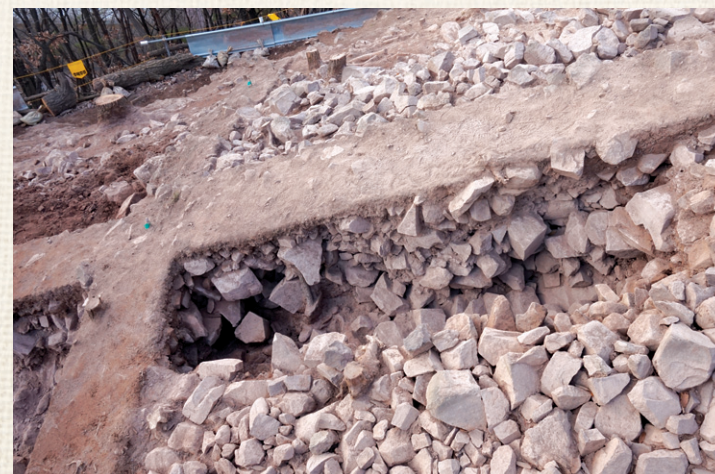
남분과 북분 연결부의 적석봉토 모습

구암동1호분의 봉분 조사결과, 봉분을 대부분 돌로 쌓은 것으로 확인되었다. 이것은 삼국시대 신라와 가야 권역인 영남지방에서 확인되지 않은 특이한 구조이다.

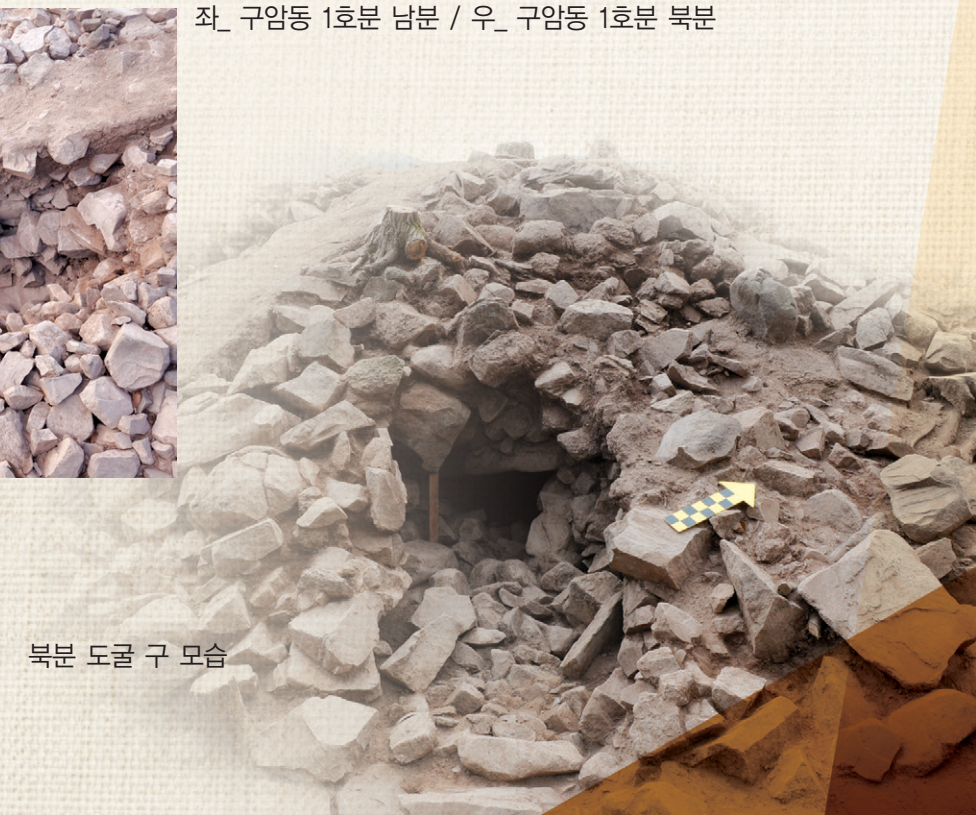
북분 도굴 구 모습
